AUSMASS UND AUFBAU GRÜNDACH BESTAND

INNOVATIONSPROJEKT GOTTFRIED BAUMGARTNER HAGENDORN
OPTIMIERUNG PV ANLAGE

KURZBERICHT AUFWERTUNGSMASSNAHMEN BEST. GRÜNDACH

Fensterfabrik Baumgartner Hagendorn Ökologische Beurteilung Gründach

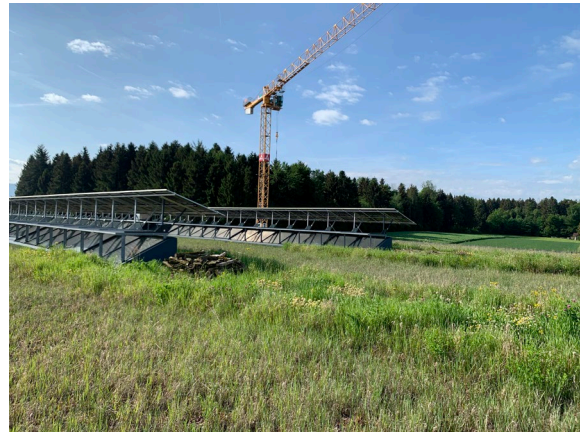
2022.05.18 Aufkommen von Erigeron anuus (einjähriges Berufskraut) in angesähten Flächen - Rückschnitt Ende Mai

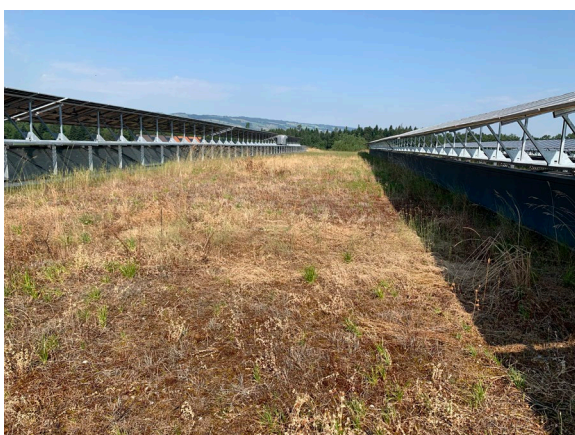
2023.06.18 sehr geringe Niederschläge (<10mm verteilt auf 5 Tage) von Mitte Mai bis Mitte Juni
erstes Fazit: 10% Frischekompost sind nicht optimal, Menge reduzieren und ev. Nährhumus mit Pflanzenkohle und / oder Oberboden verwenden.

Totholz ev. mit grösseren Stücken?

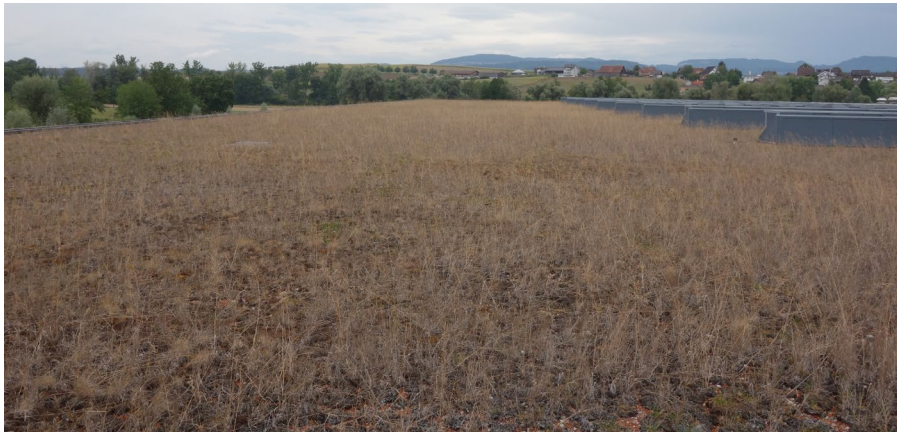
2018.08.13 Auswirkungen der Niederschlagsarme Periode von Juni - Juli
(ca. 30% der üblichen Niederschläge)

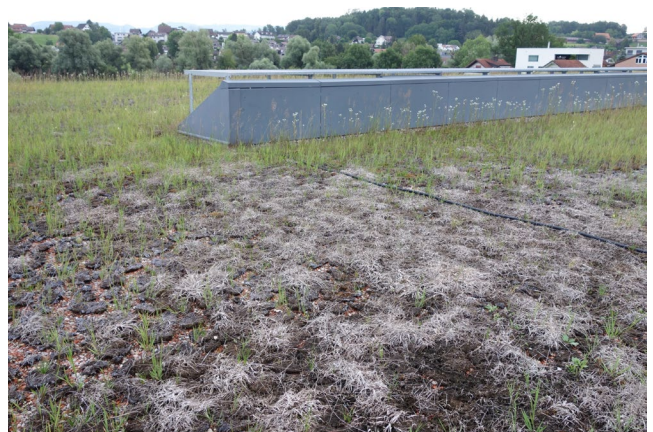
Die Carex-Bestände haben sich von der
Trockenphase 2018 noch nicht erholt

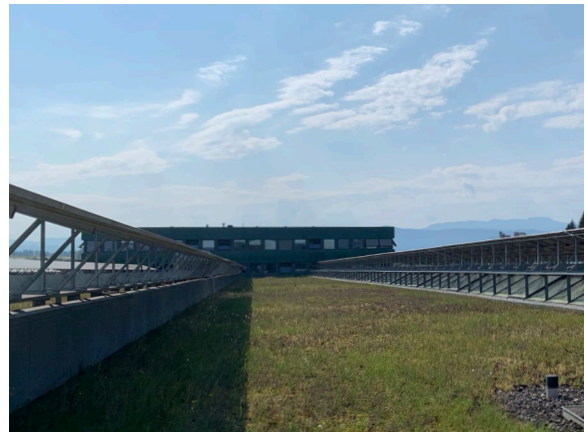
2023.06.18 nach Trockenperiode (<10mm verteilt auf 5 Tage) von Mitte Mai bis Mitte Juni

Im Gegensatz zu den 2021 neu eingesäten Flächen erscheint der Bestand wenig beeinträchtigt

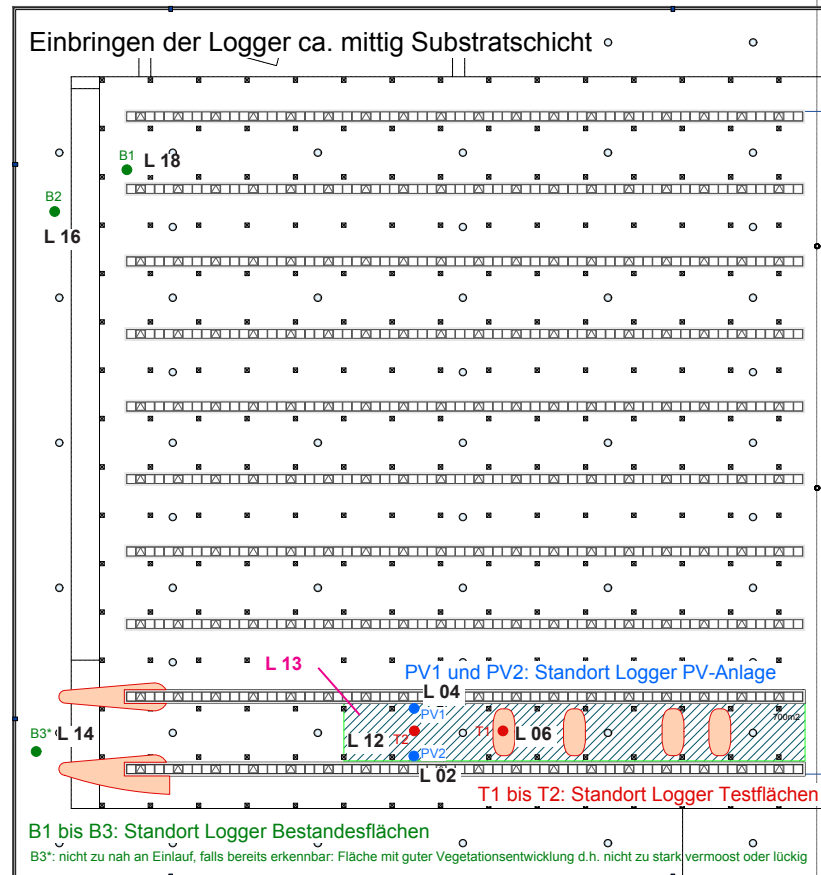
Anhang 2: Grobauswertung Loggerdaten

Logger 6 lieferte leider nur unvollständig Daten: Direktvergleiche der Minima- Maxima- Temperaturen im Zeitraum von April bis Anfang Juli 2021 möglich.

Tendenziell lässt sich in der Fläche mit der Substraterhöhung eine leicht verzögerte Erwärmung mit geringfügig vermindertem Maximum feststellen (i.d. Regel ca. 2 bis 3° C) Wesentlich deutlicher ist der Einfluss der Beschattung resp. Abstrahlung durch die Oblichter, wie dies bei der Mittagsmessung vom 6.7.2021 deutlich wird.

Temperaturminimum 2.5.2021 10:15
L12 = 100%; 7.0° C
L 06 = 98.7%; 7.3° C
L02 = 78.8%; 7.7° C
L04 = 84.6%; 5.7° C

Temperaturmaximum 3.6.2021 19:52
L12 = 35.7%; 35.0° C
L 06 = 61.6%; 33.8° C
L02 = 46.1%; 35.1° C
L04 = 83.5%; 36.9° C

Mittagstemperatur 6.7.2021 13:01
L12 = 0%; 24.1° C
L 06 = 0%; 24.3° C
L02 = 0%; 28.8° C
L04 = 0%; 21.0° C

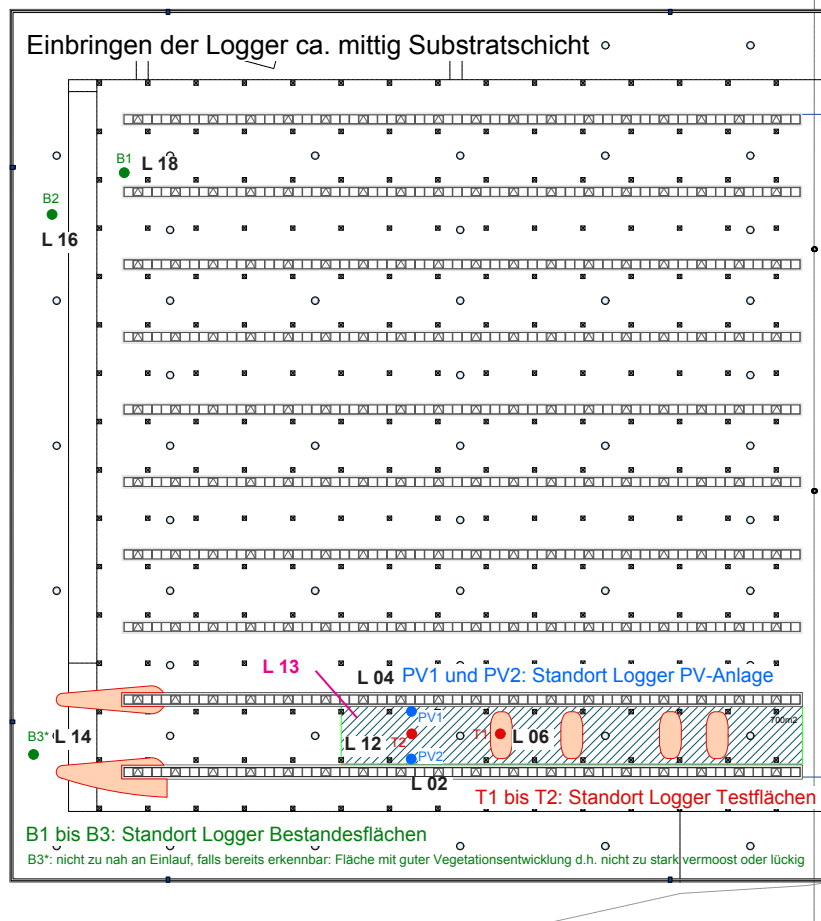
Allgemein lässt sich eine Korrelation zwischen Feuchtigkeit und Temperaturspitzen feststellen, die Temperaturspitzen im Substrat betragen bei nassen Verhältnissen um die 30° bis maximal 35°, im trockenen Substrat bis zu 50° C.

Die Dauer des Wasserstaus unterscheidet sich an den einzelnen Standorten stark, die Absenkung des Vordaches unter Last lässt sich auch in den Daten nachvollziehen.

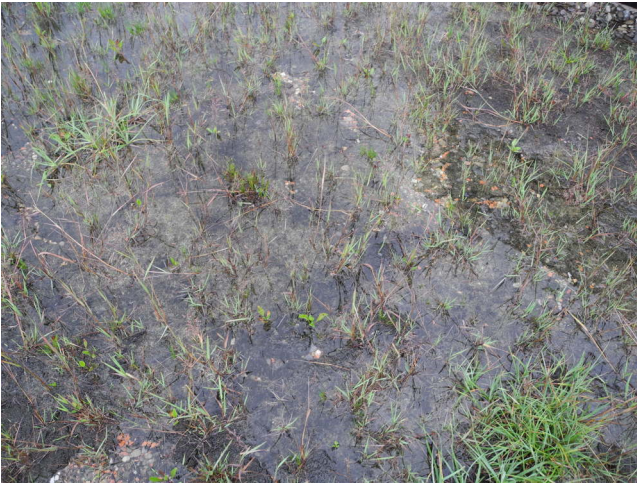
Foto 1

Dauernasse Kleinflächen (Sommer):
limitierende Standortbedingungen für
viele Kräuter.

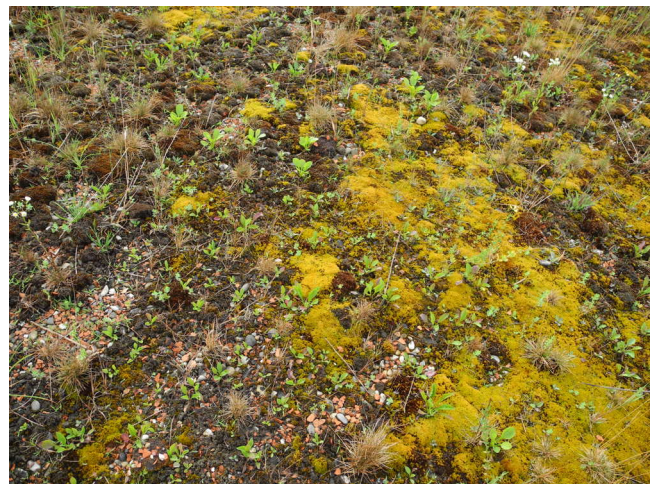
Foto 4

Geringe Deckung und kümmerlicher Wuchs
der Krautvegetation

Hellgrün: Keimlinge *Erigeron* (unerwünscht)
